Lettre d'information  
du chantier d'insertion

Janvier  
2017

N°115

LA TOUR DU BOST

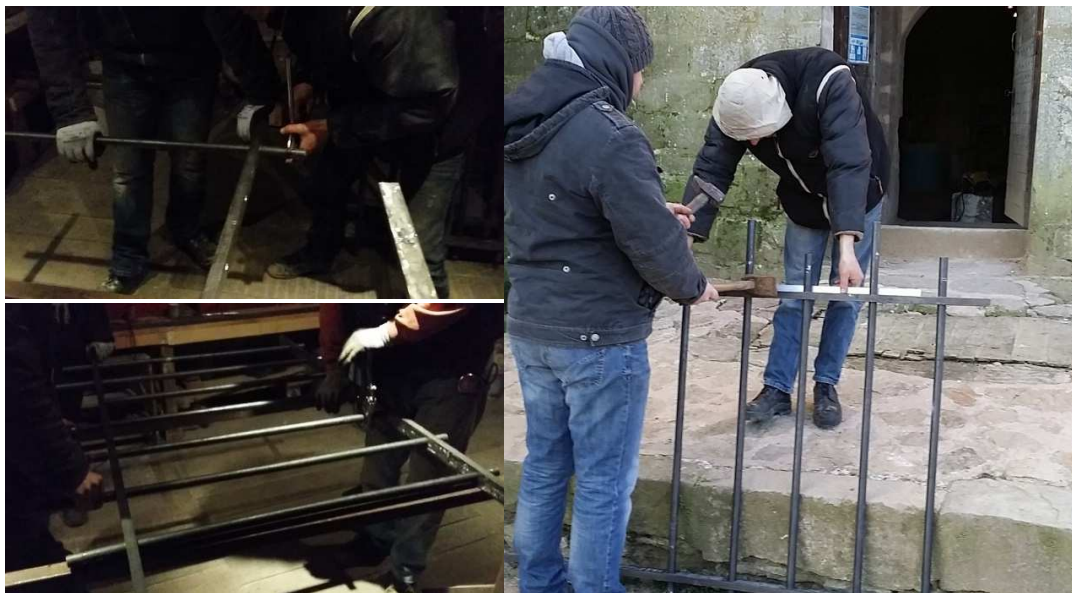
Pour notre chantier de Rully, nous finissons la restauration de quatre vantaux de portails et la fabrication complète d'un cinquième. La première étape consiste à assembler les fers horizontaux qui sont percés pour l'installation des barreaux. Ces derniers sont percés et taraudés, mis à niveau puis vissés avec des tiges filetées. L'assemblage se poursuit avec la pose des montants verticaux pour « fermer » le cadre. Nous devons aligner et mettre à l'équerre l'ensemble de la structure avant de souder et meuler.

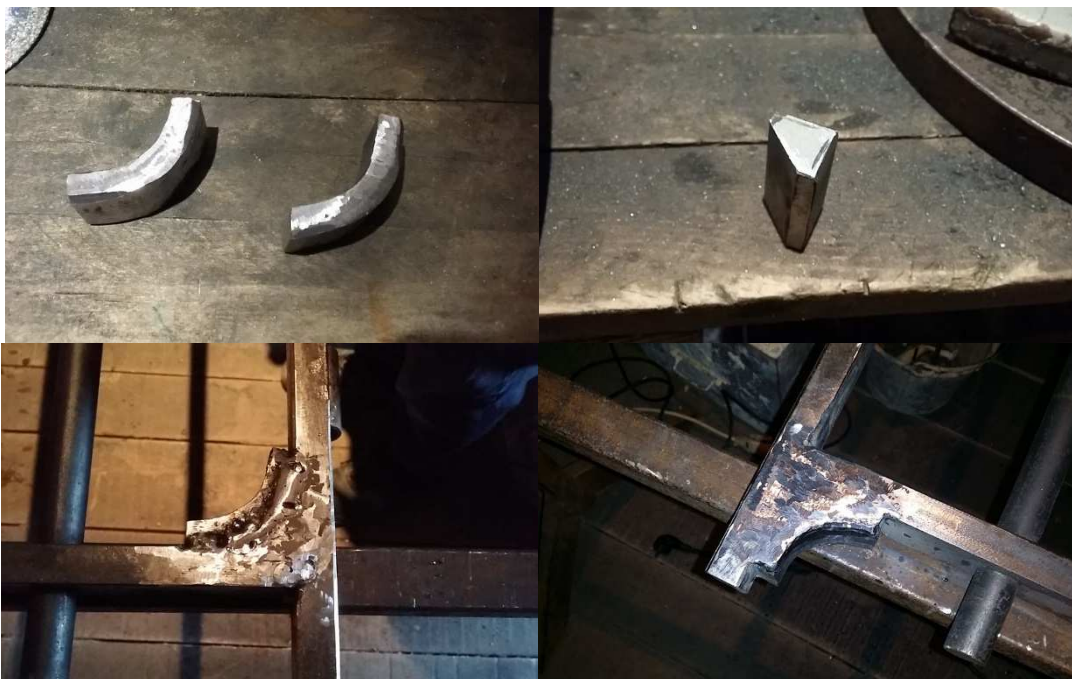
Un gond et un pivot sont soudés sur les montants extérieurs des vantaux. Nous devons également en souder sur les grilles déjà en place à Rully. En se référant à ceux d'origines, des goussets d'angles sont créés à l'identique. Ils servent à renforcer les angles des vantaux.

Pour les fabriquer, nous utilisons du fer plat de section 40mmx20mm. Nous utilisons la forge pour les cintrer puis ils sont coupés à la scie à ruban. Ils sont d'abord pointés aux angles du cadre car nous devons ajouter une pièce métallique pour combler l'espace vide et économiser nos baguettes de soudures. Nous soudons puis meulons l'ensemble pour avoir un résultat homogène.

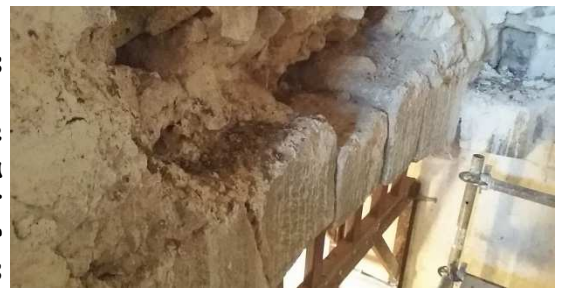
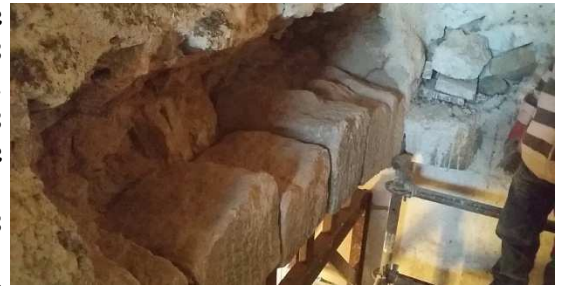
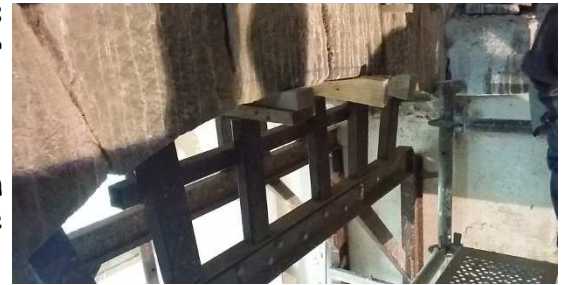
Avant le démarrage de la restauration du troisième étage, nous devons effectuer des travaux de préparation. En premier lieu nous devons remettre en état les pierres de parement de la voûte sud. Comme ces pierres se sont affaissées avec le temps, Gauthier avait dû fabriquer deux structures métalliques pour les soutenir. Nous devons décaisser le dessus de la voûte de manière à ce que l'on puisse plus facilement remonter les pierres. A cause du manque de place entre ces structures métalliques et le dessous de la voûte, nous utilisons un cric de voiture pour rehausser les pierres et les remettre à leur position d'origine. Cette opération est très délicate car le reste de la voûte est en mauvais état et peut s'effondrer. Guidé par Noël et Arsen, Pierre notre encadrant, manipule le cric jusqu'à la position finale des pierres, elles sont ensuite calées pour les maintenir en place. Nous préparons un mortier de chaux assez liquide pour sceller l'ensemble.

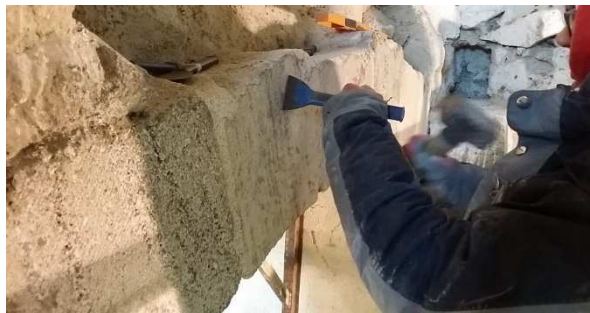
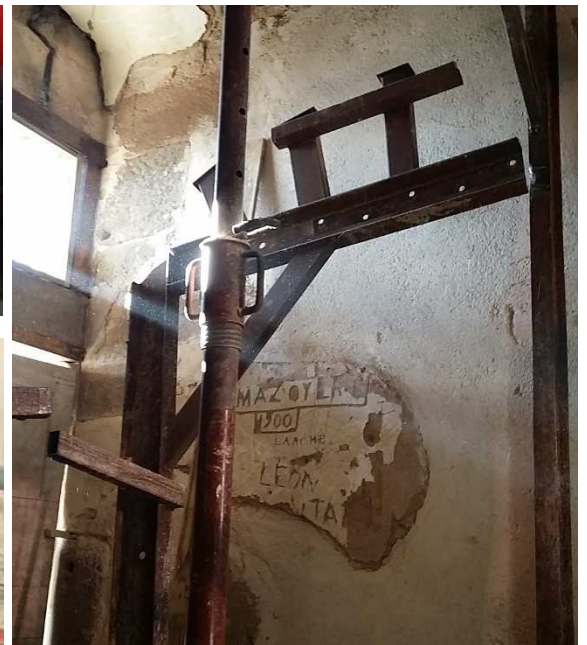
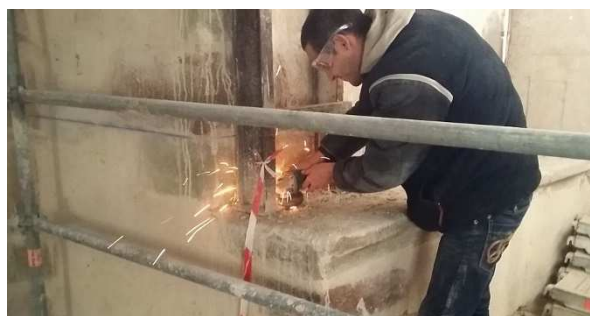
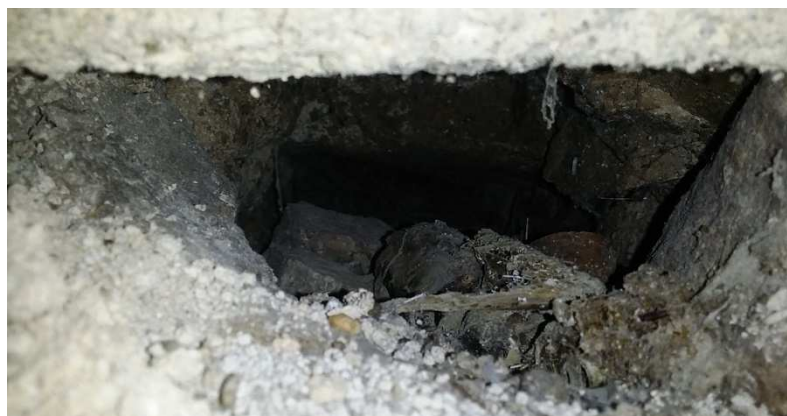
Suite au déplacement général des éléments de la voûte, la façade doit être réalignée. Noël se porte volontaire pour cette tâche, il doit retailer les blocs de pierres et les layer. Pendant ce temps, nous pouvons retirer définitivement la structure métallique.

Nous avons découvert un nouveau trou d'évacuation caché par une simple pierre, au niveau du sol du quatrième étage et semblable à ceux que nous avons trouvés l'an passé. Il se situe également sur le mur sud.
