Journal de La Tour du Bost

N° 147

FEVRIER 2020

Lettre d'information
du chantier d'insertion

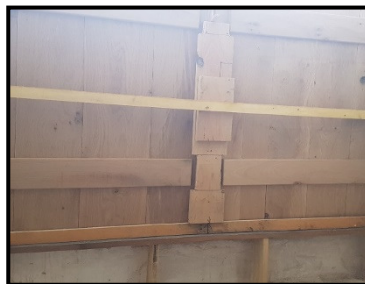
Portes et volets du 3ème étage

Les volets du 3ème étage étant assemblés, il nous faut les mettre en place. Pour cela, nous avons confectionné, avec des planches de palettes, des gabarits de pose pour nous faciliter leur mise en place ainsi que le bon positionnement des pen-

tures et des gonds. Les murs n'étant pas parfaitement droit, il nous faut ajuster les bords des volets au rabot électrique afin qu'ils puissent épouser la courbures de ceux-ci.

Depuis la pose de la porte il y a quelques mois, nous nous sommes aperçus que

celle-ci avait beaucoup travaillé. De la même façon, nous procédons à son ajustement en rabotant les parties de la porte en feuillure qui empêchent la bonne fermeture et ouverture de celle-ci. En parallèle, une autre équipe s'occupe de la fabrication artisanale des coffres de serrures.

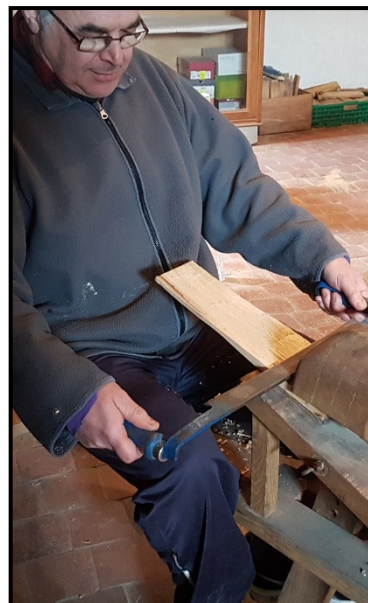
Atelier bardeaux et planchettes

Un atelier de fabrication de bardeaux a été mis en place avec le détail des différentes étapes nécessaires, de la fente des bûches de châtaigner au rabotage à l'aide d'un banc d'âne. Nous avons appris le sens précis d'utilisation et de préparation des planchettes pour leur transformation en bardeaux, le marquage et l'emplacement du pureau, déterminé les faces intérieures et extérieures, le

haut et le bas en nous aidant des cernes du bois. Nous avons également vérifié les bardeaux réalisés il y a 2 ans pour nous assurer de leur état.

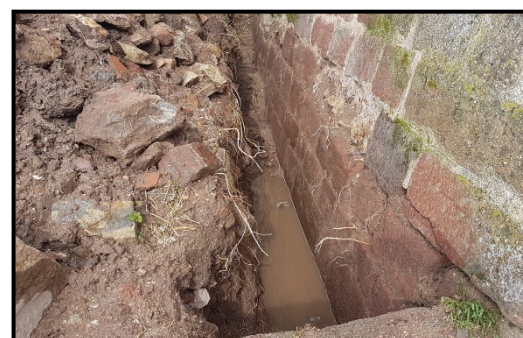
Extérieur de la Tour

Suite aux infiltrations d'eau à la cave, il a été décidé de remplacer le tuyau de drainage côté ouest au pied de la Tour. En effet celui-ci était obstrué par de la terre et était devenu cassant au fil du temps, il avait été posé en 2003. L'ancien drain agricole

sera remplacé par un drain routier à fond plat, il sera ainsi beaucoup plus résistant sur le long terme. Une fois l'ancien retiré, nous avons creusé une tranchée d'1m30 de profondeur avec une légère pente pour évacuer l'eau vers la face nord.

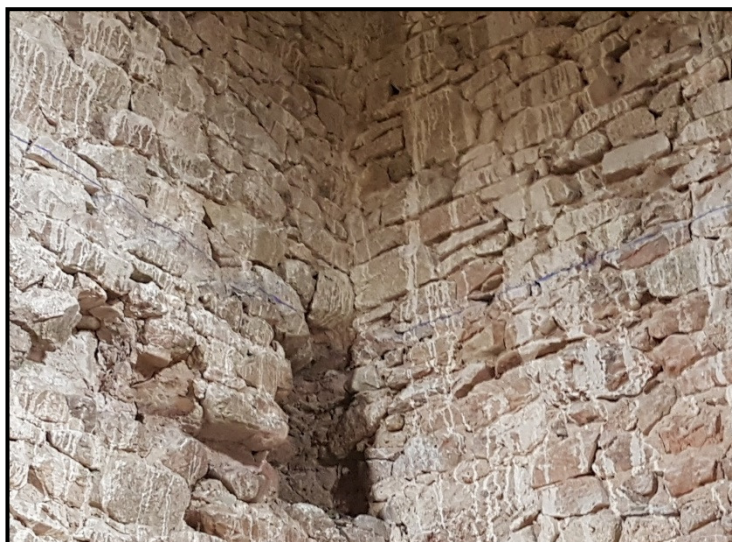
4^{ème} étage

Au 4^{ème} étage, avant le passage de l'architecte, nous avons cherché le niveau du plafond ainsi que l'emplacement des solives et des poutres muralières. Pour avoir des relevés précis, nous avons utilisé un niveau laser fixé sur un échafaudage préalablement installé. Nous avons ainsi pu taper des traits

de cordex tout autour. Nous avons pu avoir une idée des différentes étapes à venir sur cet étage, et cela servira également pour l'architecte lors de sa prochaine visite.
