# Journal de La Tour du Bost

N° 148

JUIN 2020

Lettre d'information  
du chantier d'insertion

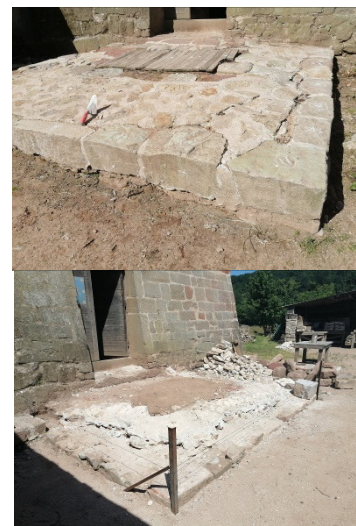
L'accès à la Tour se fait en passant sur les vestiges de la tourelle avancée aujourd'hui disparue. Mais cette zone n'est pas très praticable. Nous avons donc étudié la meilleure façon d'intervenir pour la stabiliser tout en conservant la lecture des fondations de la tourelle.

Nous avons, dans un premier temps, remis à jour les maçonneries d'origine en retirant les aménagements réalisés quelques années auparavant. Nous les avons stabilisées avant d'entre-

nement. Un atelier de taille de pierre a été mis en place pour préparer les pierres de parement et après avoir délimité l'emprise de notre ouvrage avec implantation de repères et de cordeaux, nous avons commencé à maçonner les premières assises.

Nous avons également entièrement décaissé la partie centrale avant d'en rejointoyer le parement.

Après un montage à blanc pour avoir un aperçu du résultat final, nous avons scellé à la chaux

les pierres de parement. Il nous reste à terminer le blocage central et le surfacage du sol fini.

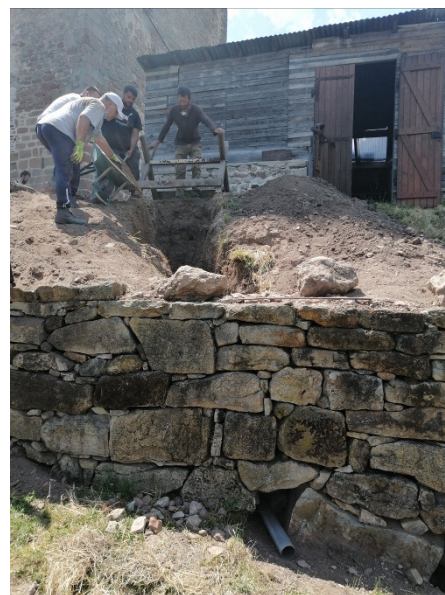
Les caves de la Tour sont toujours très humides malgré les nombreux travaux déjà réalisés pour l'assainir. Nous avons pris la décision d'installer un drain au pied de la façade Est de la Tour afin de limiter le ruissellement des eaux de pluie. Nous avons creusé une tranchée le long du mur sur une profondeur d'environ un mètre cinquante, sans atteindre les couches archéologiques, installé un drain destiné à collecter les eaux qui seront ren-

voyées dans le pré voisin. Nous en avons profité pour jointoyer l'appareillage de pierre sur toute la partie enterrée.

Toujours pour combattre l'humidité nous avons terminé un travail entrepris de longue date : retrouver la sortie du trop-plein de la citerne afin de la canaliser. Pour cela nous avons réalisé une fouille de 2.5 mètres de profondeur sur 4 mètres de longueur.
