# LA TOUR OU L'ON "BOST"

## Journal N°8

## Avancement des travaux

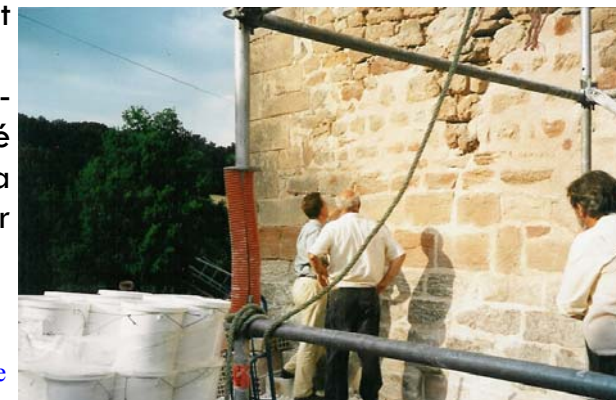
Le 10 octobre, nous avons eu la visite de l'architecte en chef des monuments historiques, M. Frédéric DIDIER.

Ce point sur l'avancée des travaux s'est avéré positif.

La couleur des joints de mortiers, pour obtenir une finition de mur à pierres vues, est satisfaisante. Nous pourrions l'appliquer sur tout le site.

Le travail de maçonnerie des murs

de la grange a été qualifié de positif. Il nous reste à voir pour la charpente.

Sur la sommet de la tour, il a validé le travail sur le plancher et nous a parlé des futurs travaux à envisager pour la suite.

En ce qui concerne les caves, les travaux déjà réalisés sont satisfaisants et bientôt terminés.

Dans l'ensemble, l'architecte a approuvé tous les ateliers et a trouvé que le chantier a bien avancé.

Visite de l'architecte

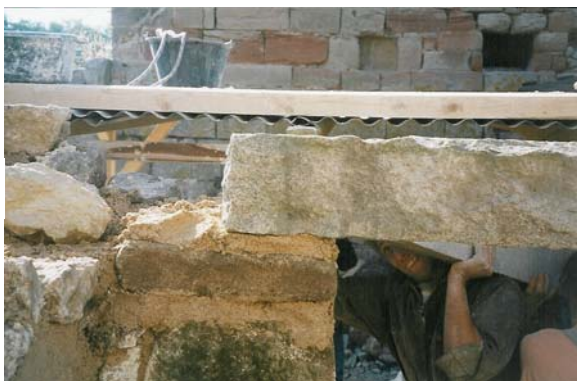
Pose d'un linteau

Les travaux de maçonnerie de la grange sont pratiquement terminés. Le pignon qui était en cours de réalisation est terminé, ainsi que les murs gouttereaux.

Il nous reste à maçonner le pignon ouest, ce qui nous permettra d'implanter la charpente ainsi que la pose de la couverture, qui se feront dans les deux derniers mois.

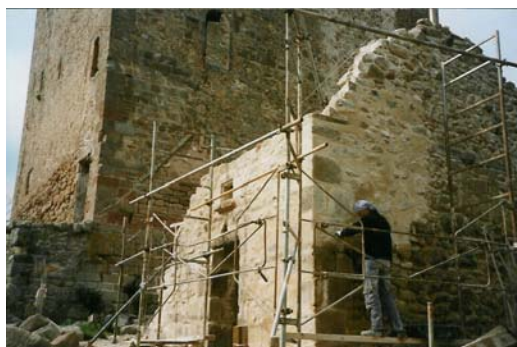
Jointoyage d'un linteau

Nous pourrions également continuer de jointoyer l'ensemble des murs avec la teinte qui a été validée par l'architecte.

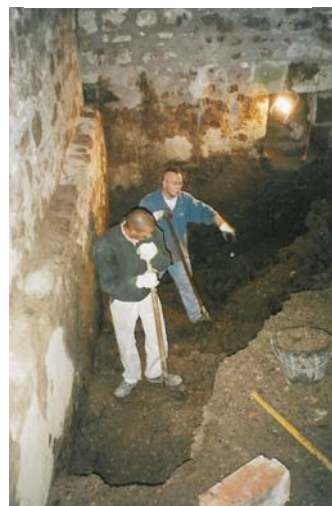
Décaissement de la cave

Une fois la cave décaissée (avec 2 jours d'avance sur notre planning), un puisard a été découvert au fond de la cave. Il nous reste à connaître son origine et son utilité.

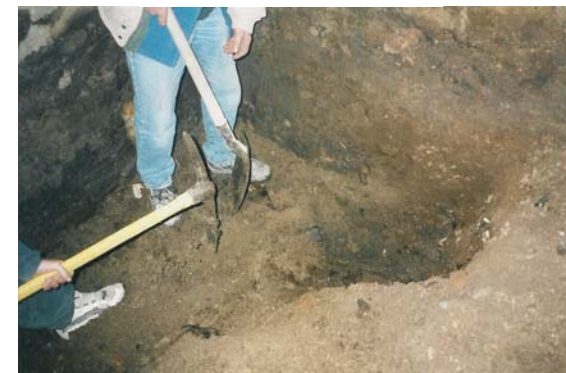
Découverte du puisard
