TREMLIN Homme et Patrimoine
Maison Tiger
Hameau Médiéval de Brancion
71700 MARTAILLY-LES-BRANCION
Tél. / Fax : 03 85 32 90 30
tremplinhp@tremplinhp.com
<http://www.tremplinhp.com>
<https://www.facebook.com/tremplinhp>
<http://www.tourdubost.com>
<http://le-messager-de-la-tour.eklablog.com/recent>

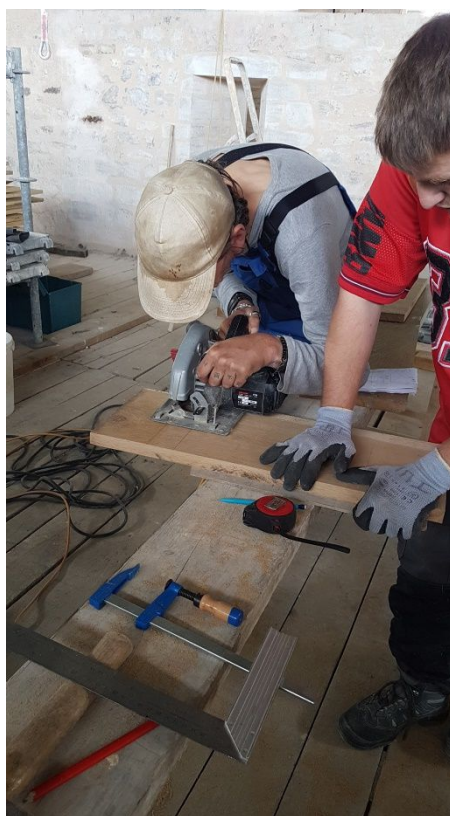
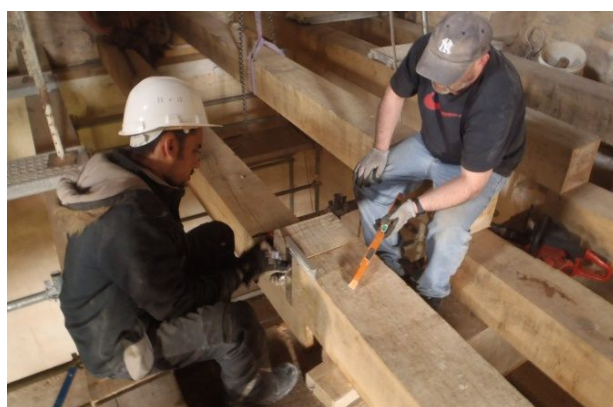
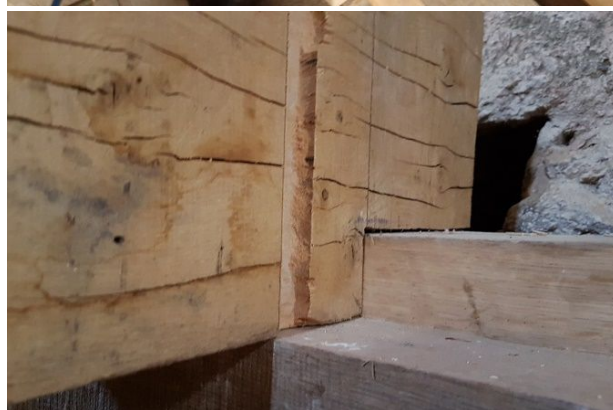
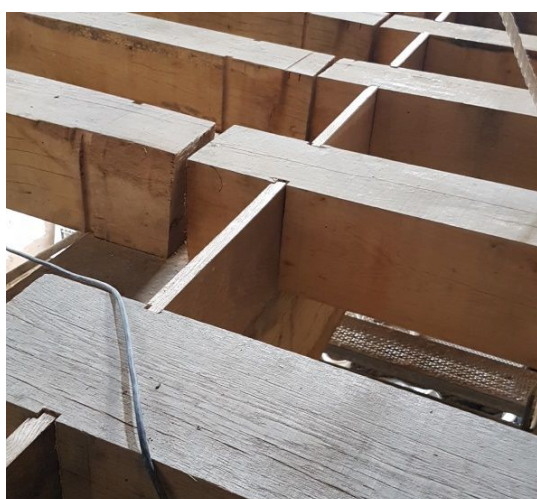
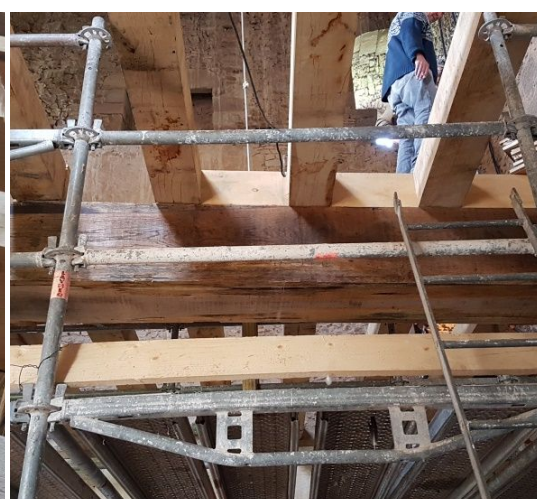
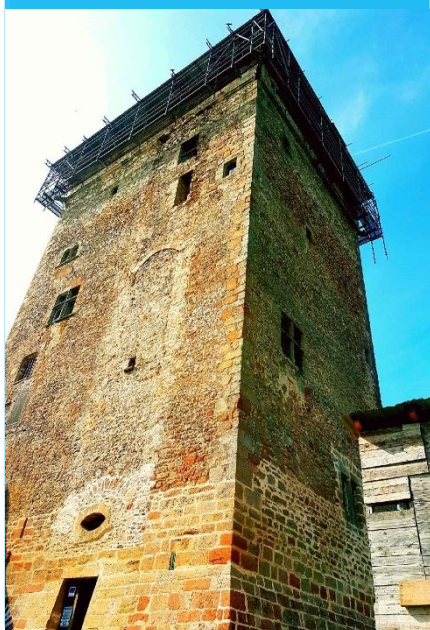
Nous avons constitué deux équipes. La première est composée de Julien, Olivier, Tiffany et Anaïs. Ils ont pour mission de débiter les 27 entretoises entre solives, 9 vont se loger sur la muralière Sud et les 18 autres viendront de chaque côté de la poutre maitresse. Il nous a fallu prendre des mesures précises pour avoir un alignement parfait avec la poutre et la muralière. Nous avons initié Tiffany à la découpe avec la scie circulaire, c'était une première pour elle. La deuxième équipe finalisait le placement et le réglage d'écartement entre solives, pour, par la suite placer les entretoises. Comme nous avons encore notre échafaudage en passerelle, nous en avons profité pour passer tous les bois avec un mélange d'huile de lin et d'essence térébenthine.

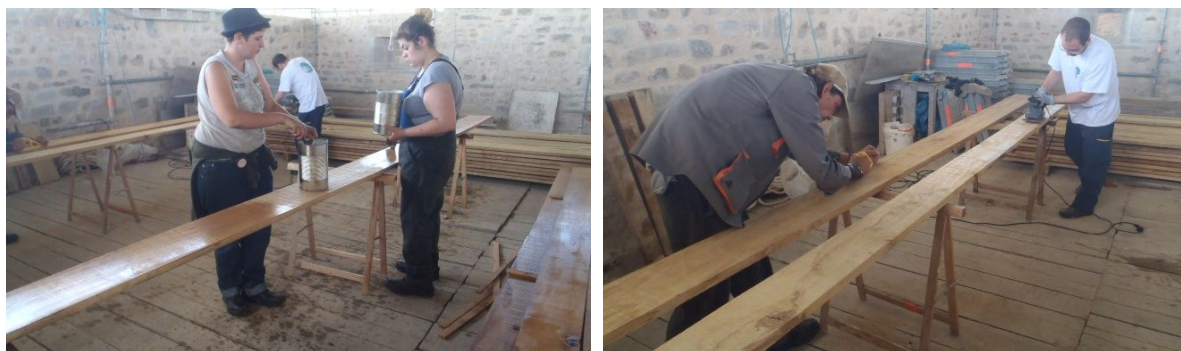
Comme nous avons stocké tout le plancher sur le parapet sommital, nous avons utilisé ce lieu pour mettre en place notre atelier de préparation des planches. Il nous a fallu les poncer pour enlever les traces noires causées par l'eau imprégnée dans les planches. Cette étape nous a paru nécessaire pour le rendu visuel. Le 3ème étage étant celui du seigneur, nous devons penser à ce genre de détail qui fera toute la différence une fois la pièce terminée. Au fur et à mesure que les planches sont poncées, elle passe dans les mains de Johanna et Anaïs qui sont en charge d'appliquer le mélange d'huile de lin et d'essence de térébenthine. Elles seront ensuite prêtes à être posées directement.

Nous en avons profité pour démonter entièrement l'échafaudage en passerelle, nettoyer le 3ème étage et enlever tout ce qui ne servait plus (chutes de solives, gravats, etc...). Nous avons ensuite remonté deux échafaudages au niveau de chaque muralière pour maçonner entre les solives.

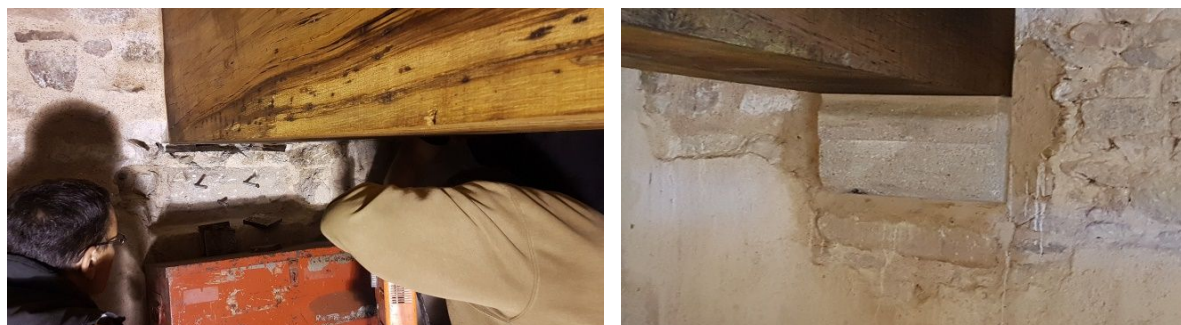
Pendant ce temps, Jean-Michel et Laurent ont mis en place le corbeau manquant de la poutre principale taillé, il y a quelques temps, par Jean-Michel. Il a été fixé avec des tiges filetées inox et scellement chimique.
