Journal de La Tour du Bost

N° 140

AVRIL/MAI 2019

Lettre d'information
du chantier d'insertion

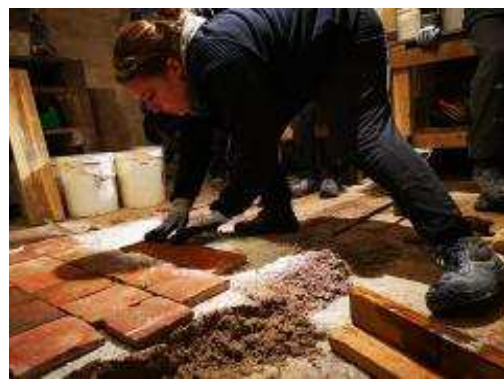
Dans quelques jours, nous allons réaliser le sol du troisième étage par la pose de tomettes, qui doivent être livrées par la Tuilerie Laurent de Nan-sous-Thil. Afin de nous préparer à cette tâche, nous avons suivi une journée de formation. Nous avons appris à préparer la chape, tracer le niveau, détermi-

ner la hauteur du sol fini, positionner les plots de niveau, réaliser les chemins avant de tirer la chape faite d'un mortier de chaux hydraulique maigre. Les tomettes doivent être mise à tremper. La chaux est ensuite sou poudrée sur la chape, légèrement mouillée avant de pouvoir fixer les tomettes, qui sont ensuite

« battues » pour être mise de niveau. Pour l'esthétique, les tomettes sont posées à l'équerre et à un tiers/deux tiers. Pour consolider notre apprentissage, nous avons réalisé le sol de l'alcôve et des embrasures des coussièges, avec des tomettes de récupération. Nous sommes prêts à réaliser les 80m² au sol.

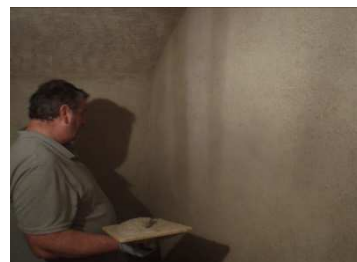
Avec les membres de l'équipe nous avons monté des échafaudages le long des murs intérieurs et piqué les murs avant d'appliquer le corps d'enduit avant de pouvoir appliquer la couche de finition. Pour respecter les consignes

de l'architecte en chef des monuments historiques, la couche de finition sera faite avec à la chaux aérienne, composée de sable 0/2 et sera écrasée à la truelle pour lisser la surface. Laurent qui est maçon de métier assure la formation de toute

l'équipe afin que le résultat soit à la hauteur des attentes.

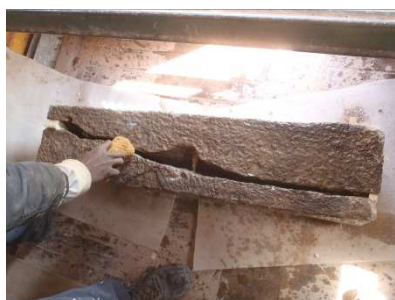
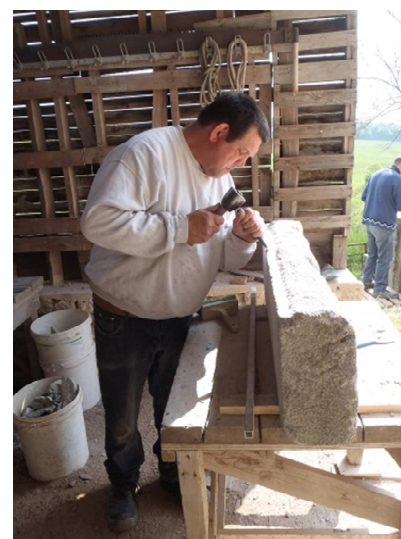
Nous avons deux ouvertures à restaurer au troisième étage. Les travaux de restauration des ouvertures sont longs et complexes et de-

mandent beaucoup d'attention.

Après d'importants travaux de consolidation et de dépose des éléments nous nous employons à restaurer par bouchonnage et collage les pierres pouvant être réutilisées et à retailler les pierres trop abîmées pour être restaurées.
