Journal de La Tour du Bost

N° 146

JANVIER 2020

Lettre d'information
du chantier d'insertion

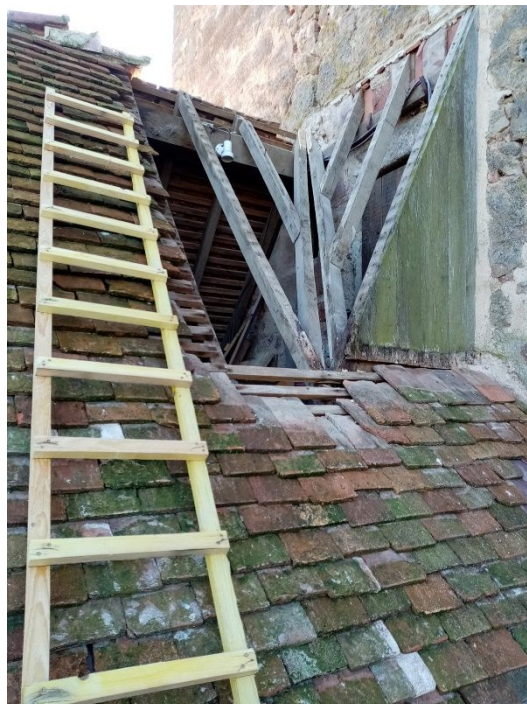
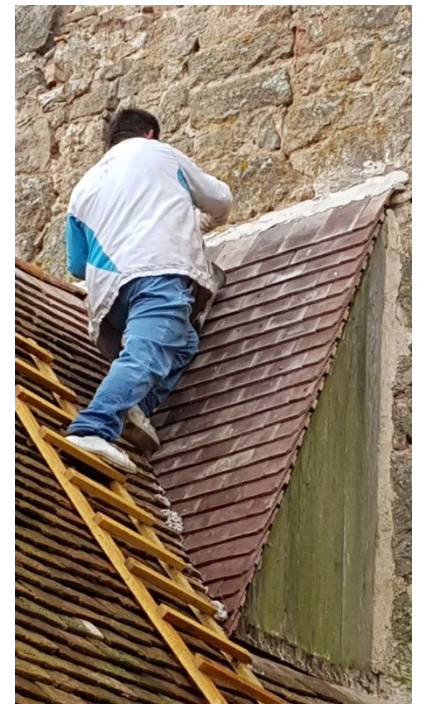
Depuis quelque temps il y avait des fuites dans la maison d'accueil. Après avoir installé un échafaudage et découvert une partie du toit

nous avons constaté que certaines tuiles ne se croisaient pas et que la noue n'avait pas été réalisée dans les normes.

Nous avons donc changé la volige, les coyaux et les liteaux qui étaient rongés par l'humidité. La noue a été remplacée par des noquets de cuivre, de nouvelles tuiles ont été posées en respectant le croisement nécessaire et un solin à la chaux hydraulique réalisé. La faitière a également été restaurée et les tuiles faitières reliées par des pigeons (joints de chaux°).
