Lettre d'information
du chantier d'insertion

Août-
Septembre
2016

N°111

LA TOUR DU BOST

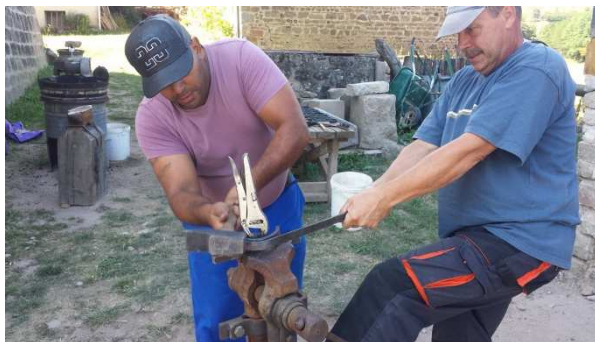
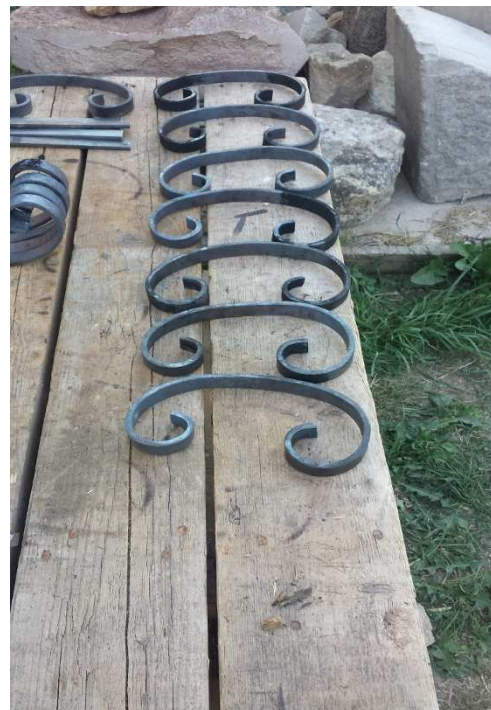
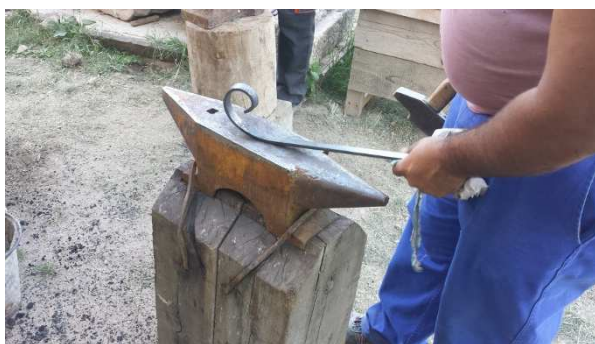
Pour cette rentrée, notre équipe est divisée en deux parties : La première travaille sur un chantier extérieur situé à Rully et la deuxième reste à la Tour. Le but du chantier extérieur consiste à restaurer les grilles du square du village. En fonction des travaux à réaliser, la deuxième équipe effectue les tâches qui ne peuvent être faites là-bas. Le premier travail consiste à fabriquer de nouvelles volutes à la forge, certaines ayant été vandalisées ou usées par le temps. Après avoir mesuré la longueur de celles-ci, nous les coupons dans du fer plat puis nous mettons ce dernier dans la forge afin de le cintrer grâce à un gabarit que nous avons fabriqué avant les vacances. 2 personnes effectuent cette tâche : la première « tire » le fer pendant que la deuxième le martèle pour lui donner le cintre du gabarit.

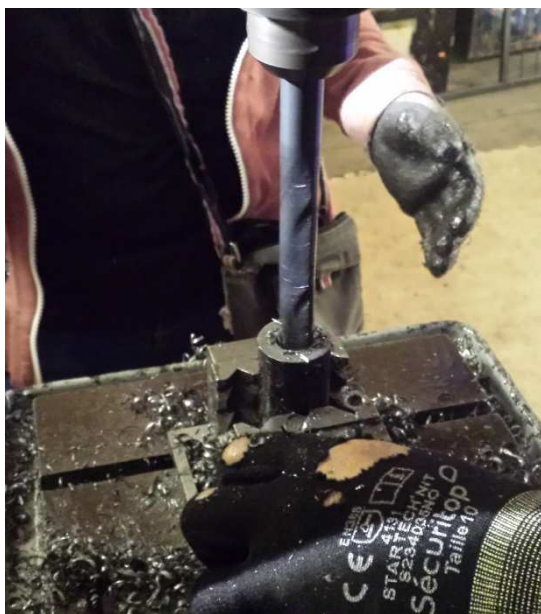
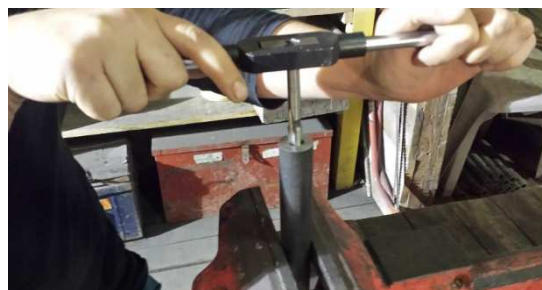
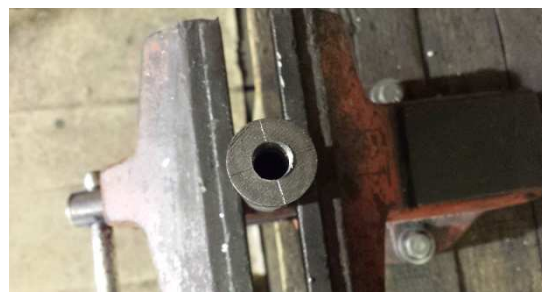
Un autre travail consiste à couper des barreaux de fer rond selon des longueurs précises allant de 5 cm à 86 cm. Ces barres sont débitées avec une scie à ruban, puis nous faisons un poinçon pour déterminer le centre de la pièce. Grâce à cela, nous pouvons percer en augmentant progressivement le diamètre des mèches jusqu'à arriver à un trou final de 10.2 mm de diamètre. Ces barreaux étant vissés par la suite, nous devons réaliser des taraudages.

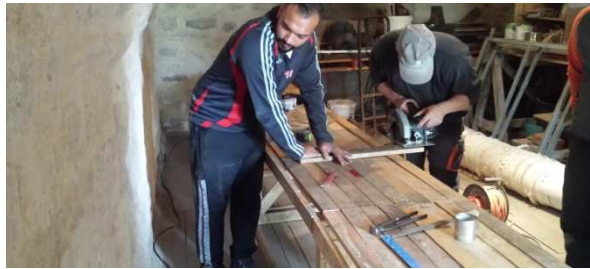
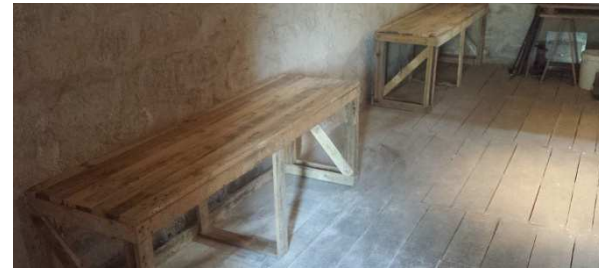
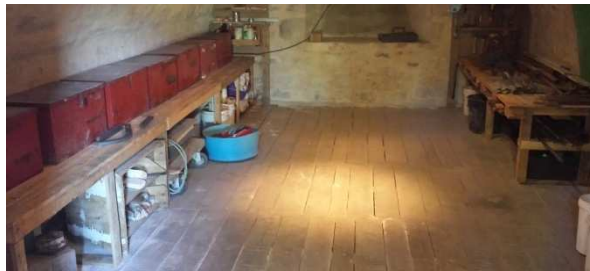
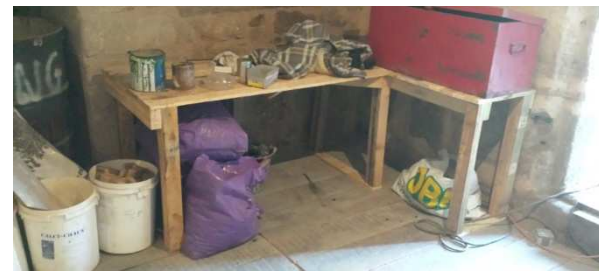
En prévision de l'hiver prochain, nous décidons de réaménager l'atelier de l'entrée de la Tour. Des tables fabriquées avec nos palettes récupérées dans les entreprises environnantes sont disposées de part et d'autre de la pièce pour ranger les caisses à outils, matériels et matériaux divers ainsi qu'un espace spécialement dédié aux travaux de forge. Nous nous rendons compte que nous gagnons un espace de travail plutôt important pour nos travaux futurs.

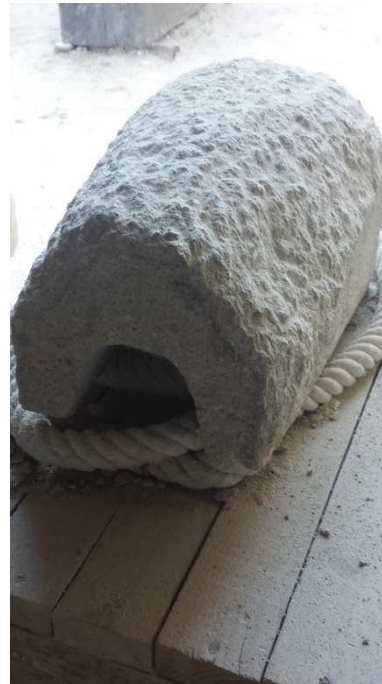
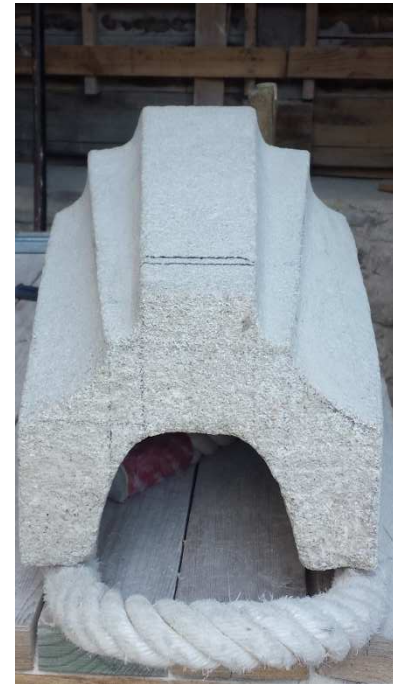
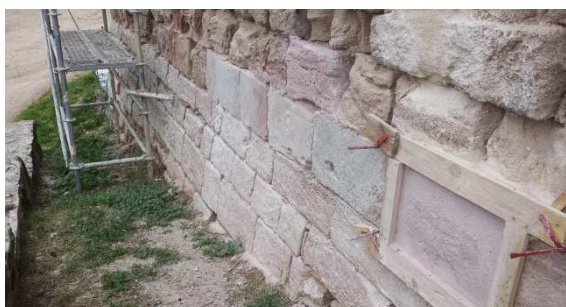
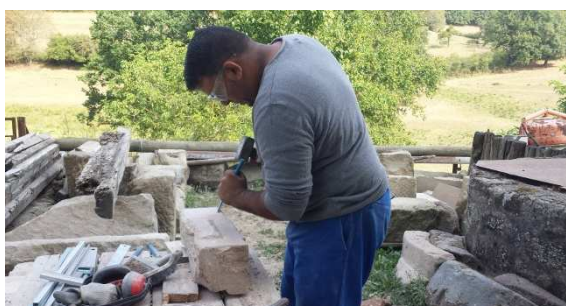
La taille de la partie manquante de la gargouille est terminée. Noël s'est employé à cette tâche entièrement à la main. Le travail était plutôt compliqué à cause de la forme évasée du bloc, des chanfreins arrondis larges d'un côté et qui allaient en se rétrécissant. Un ajustement avec le bloc d'origine est nécessaire, il faut tailler le point d'assemblage de ce bloc, rectifier les côtés de manière à ce que les 2 morceaux s'ajustent parfaitement.
