Journal de La Tour du Bost

N° 137

JANVIER 2019

AU FIL DES TRAVAUX

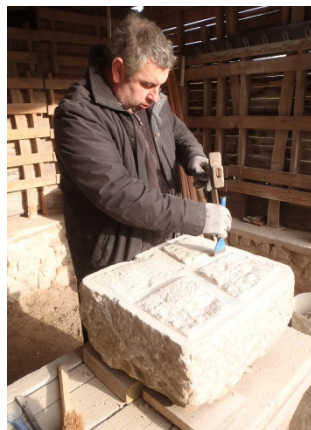
Laurent s'est à mis l'apprentissage de taille de pierre pour réaliser le jambage gauche de la fenêtre Est du 3ème étage. Ce fut une grande première pour lui...

1. Laurent découvrant la taille de pierre

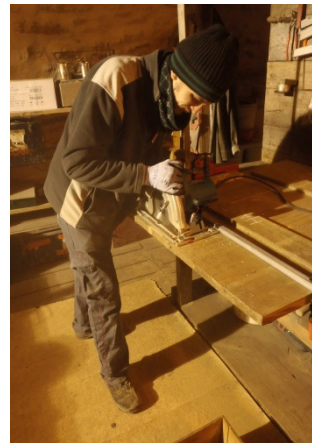
1

Au 1er étage, Franck et Romain ont pris les mesures des encadrements des fenêtres pour la mise en place de gonds et pentures. Après quoi, ils ont pu débiter les volets pour les mettre à l'équerre. Ils ont également percé les trous dans les encadrements à l'aide d'un perforateur et d'un ciseau à pierre pour le logement des gonds. Ceux-ci ont été fixés par scellement chimique en profondeur et seront bientôt remplis de mortier de chaux en

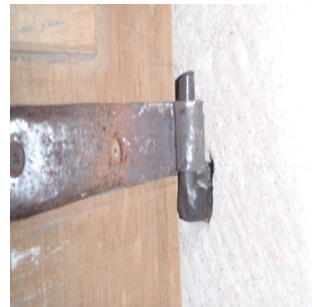
2

2. Romain au sciage des planches des volets

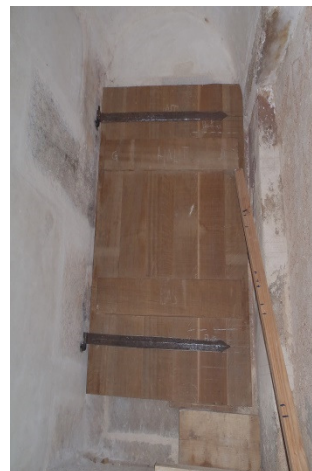
3

3. Scellement des gonds

surface visible pour leur donner l'aspect final d'origine.

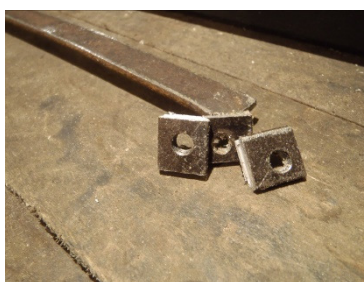
Suite à la demande de Brancion, Franck et Romain ont fabriqué une dizaine d'écrous carrés avec des fers plats. Ceux-ci ont été tracés, pointés, percés, taraudés et découpés afin de fixer les pentures d'une porte à Revermont.

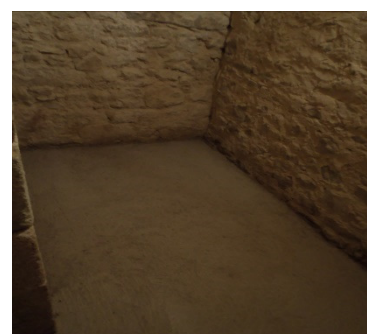
Nos deux Laurent et Sébastien ont coulé la dalle de l'alcôve face à la tourelle du 3ème étage. Ils ont d'abord placé un géotextile après avoir nettoyé murs et sol et ont utilisé, pour le dosage de leur mortier : 1/3 d'ancien enduit damé et tamisé, 1/3 de sable de rivière et un dernier 1/3 de chaux hydraulique. Deux chevrons ont été placés de niveau et de façon parallèle afin d'y faire glisser une règle de manière à que celle-ci soit bien de niveau. La finition a été faite à l'aide d'une taloche appliquée par mouvements circulaires.
