Journal de La Tour du Bost

N° 149

JUILLET 2020

Lettre d'information
du chantier d'insertion

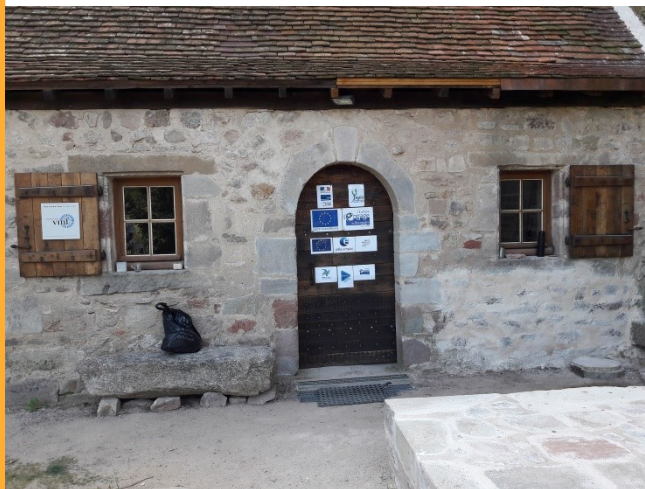
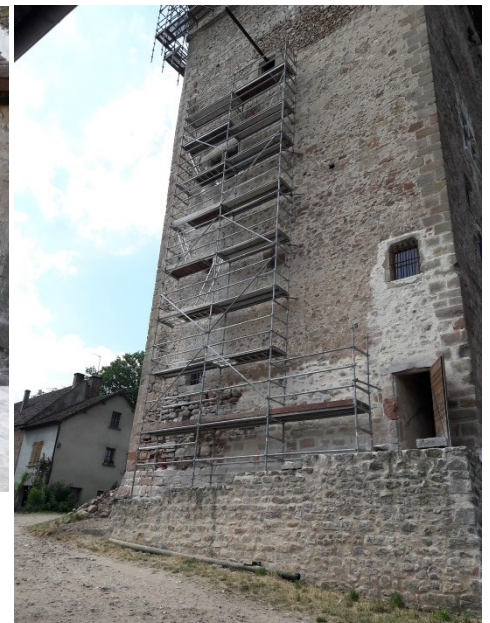
Nous avons commencé par les toilettes extérieures, dont une partie des enduits commençaient à tomber. Nous avons donc piqueté les enduits existants et réalisé de nouveaux enduits à la chaux aérienne que nous avons lissés à la truelle. Nous avons en-

suite appliqué un badigeon de chaux légèrement teinté pour l'harmonie avec le carrelage.

Dans la foulée nous avons décidé de traiter l'ensemble des portes, fenêtre et volets avec un mélange d'huile de lin et d'essence de térébenthine. Et nous ne nous sommes pas arrêtés en si bon chemin et ce sont toutes les huisseries de la Tour de la cave au chemin de ronde qui ont été traitées.

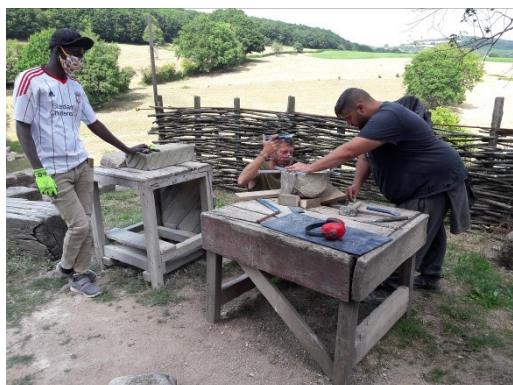
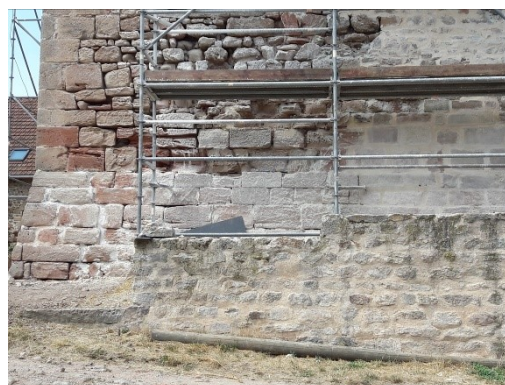
Façade Sud

Tous les travaux réalisés sur les ouvertures du troisième étage avaient entraîné des coulures de chaux sur les façades de la Tour. Ces grandes trainées blanches ne donnaient pas une belle image aux visiteurs.

Nous avons donc entrepris de nettoyer les murs extérieurs. Les premières tentatives à la brosse métallique ne nous ont pas permis d'atteindre l'objectif souhaité. Nous avons alors opté pour une brosse abrasive montée sur

une perceuse. Le résultat obtenu est beaucoup plus satisfaisant. Mais pour parachever le travail nous allons utiliser une solution à l'acide chloridrique pour enlever la laitance de chaux qui reste incrustée dans les pierres.

Nous avons également poursuivi le travail de restauration des assises bases de la Tour. Beaucoup de pierres, et plus particulièrement celles en grès rouge se désagrègent rapidement.

Certaines d'entre-elles doivent être changées. Notre équipe de tailleurs de pierre prépare de nouveaux blocs pendant qu'une autre partie de l'équipe s'emploie à fouiller les pierres usées.
