Lettre d'information
du chantier d'insertion

Octobre 2016

N°112

LA TOUR DU BOST

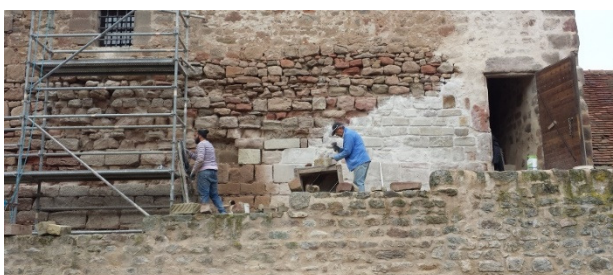
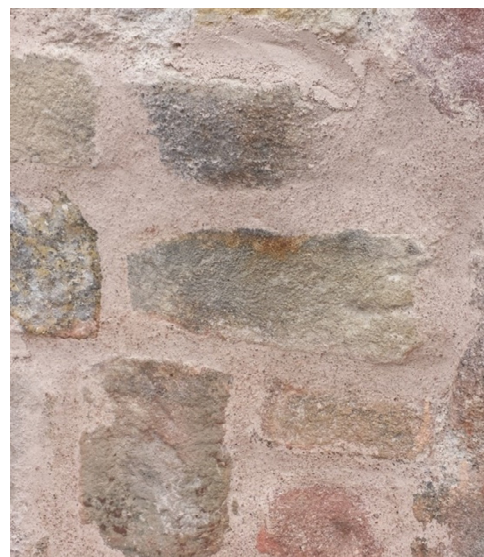
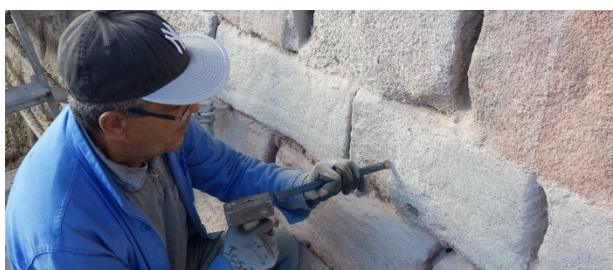
La restauration des pierres du mur sud se poursuit. Arsen et José continuent de retirer les pierres usées par le temps et redonnent une seconde jeunesse à celles qui peuvent être sauvées. Sur la partie déjà restaurée, nous réalisons des échantillons de teinte pour le jointoiment des pierres. Pour cela nous devons trouver le bon dosage de colorant rouge cassis et ocre jaune. En utilisant un seau noir comme référence, nous le remplissons au 2/3 de sable et 1/3 de chaux. Pour le colorant, nous utilisons une petite boîte de conserve comme unité de mesure. Il faut faire très attention avec le pouvoir de coloration de la teinte rouge car celle-ci prend le dessus sur l'ocre jaune même en très faible quantité. Après quelques essais, nous arrivons à trouver une teinte convenable puis Abraham apprend à appliquer le mortier teinté.

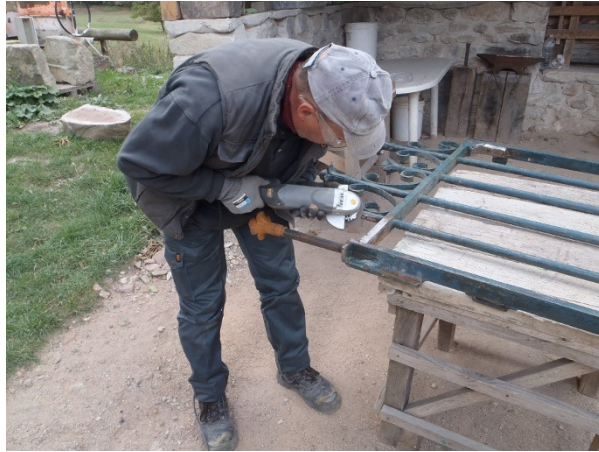
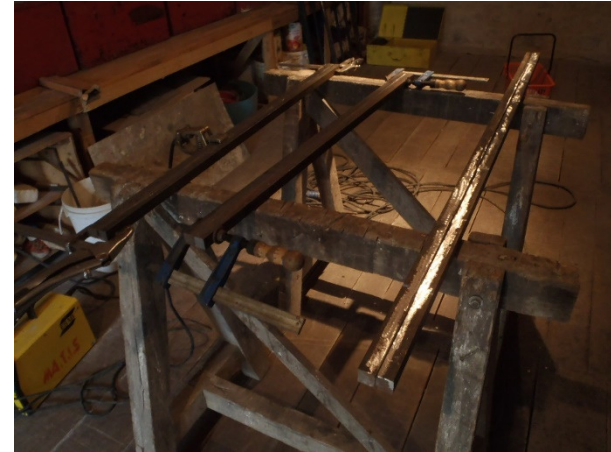
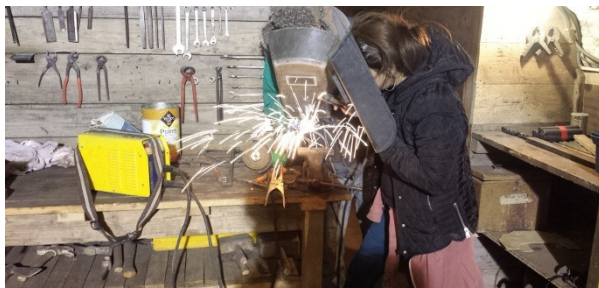
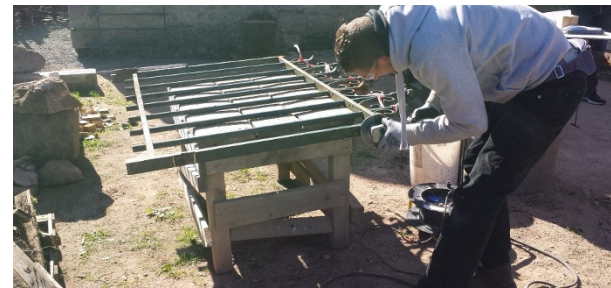
Le chantier extérieur pour la restauration des grilles de Rully est terminé. Il ne reste plus qu'à restaurer les différents portails et à en fabriquer un autre. Ces travaux sont réalisés à la tour. La commune de Rully et l'association des Amis de Rully est très satisfaite de notre travail et de sa qualité. Nous parlerons de ce chantier prochainement dans une édition spéciale du journal.

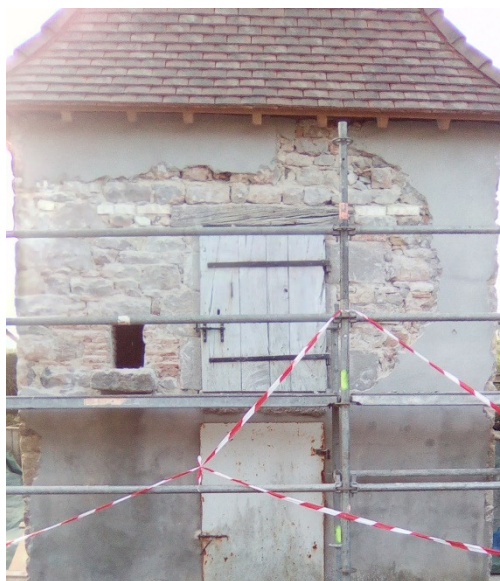
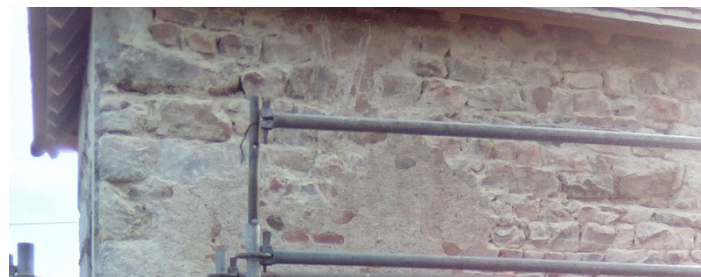
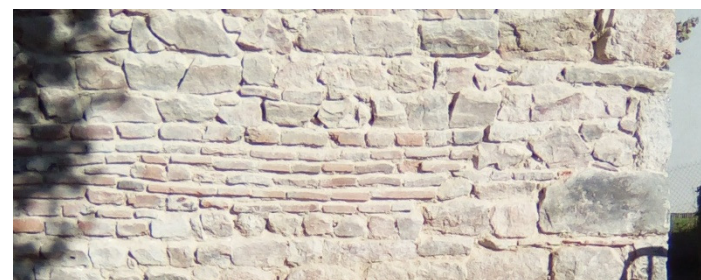
Un chantier extérieur pouvant en cacher un autre, une partie de l'équipe est de retour aux Bizots pour la deuxième tranche des travaux suite au démontage des apprentis du pigeonnier, l'année dernière. Pour cette étape nous sommes en charge de l'application d'un nouvel enduit. Après avoir protéger les plantes situées de part et d'autre de l'édifice, nous installons nos échafaudages et commençons par retirer l'ancien enduit. Le plus difficile à retirer est celui sur la façade côté rue car celui-ci est en ciment. Mais quelques coups de perforateur bien placés et l'équipe en vient à bout.
